Objektreport

Bauvorhaben:	Hotel Los Hibiscos Costa Adeje Teneriffa
Dachfläche:	ca. 7000 m²
Enke – Produkte:	Enkryl + Enkopur
Verarbeiter:	Hegerath Unternehmensgruppe Ausbau GmbH, Moers
Händler:	H. Janssen & Co. KG, Duisburg
Baubeginn:	Oktober 2006
Fertigstellung:	Januar 2007

Dachsanierung mit den Flüssigkunststoffen Enkryl und Enkopur

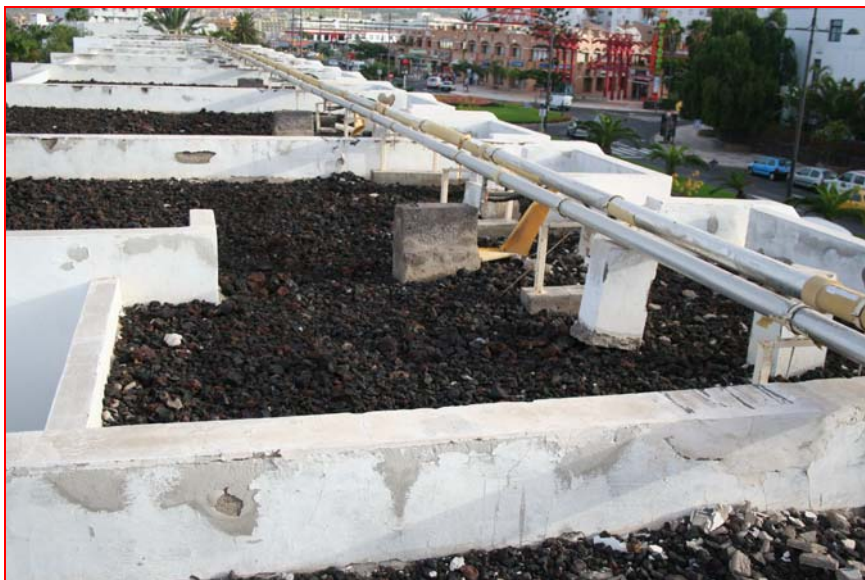
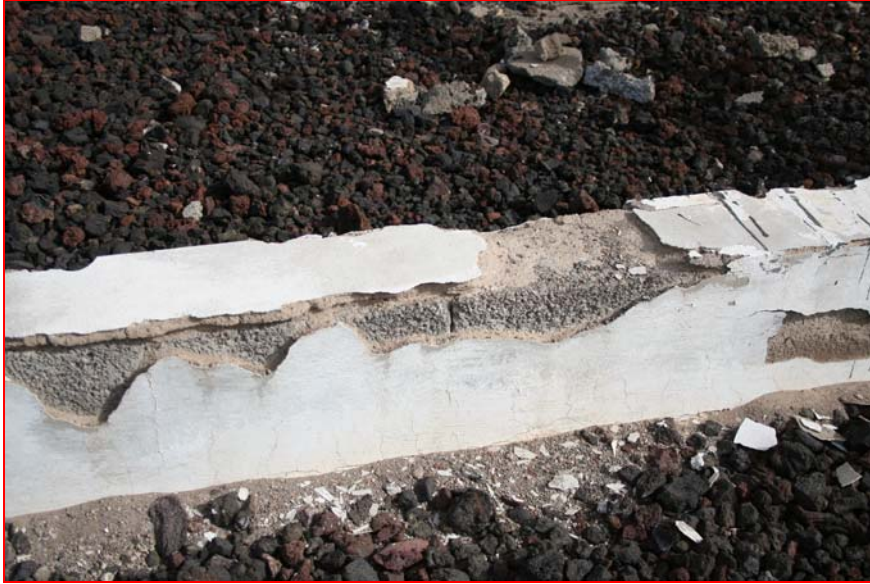
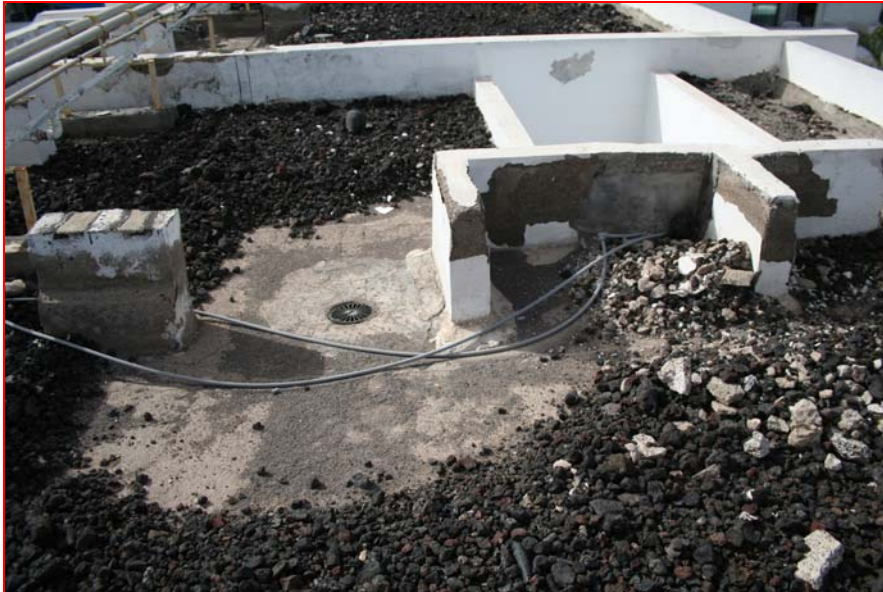
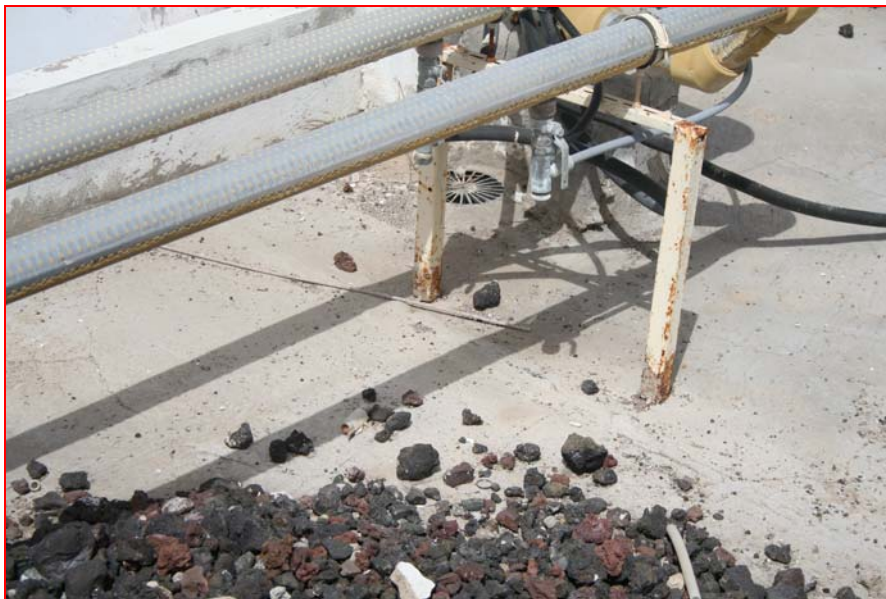
Das Hotel Los Hibiscos wurde Mitte der 70er Jahre erbaut. Die Dachflächen bestehen aus Beton, der lediglich mit einem Farbanstrich versehen wurde. Auf diesen Anstrich wurde aus optischen Gründen eine Lavaschüttung aufgebracht, die jedoch im Laufe der Jahre immer mehr mit abgeplatzttem Putz und Mauerwerk vermischt wurde. Bedingt durch die faktisch nicht vorhandene Abdichtung kam es bei den immer häufiger werdenden Regenfällen zu Wassereintritten in den darunter liegenden Apartments.

Nachfolgend einige Details vor der Sanierung:

1. Gründliches Säubern der Dachfläche und Entsorgung der verschmutzten Lavaschüttung
2. Reprofilieren der Brandmauern und Ausbrüche im Bereich der Dachfläche
3. Erneuerung der defekten Dachgullys
4. Erneuerung der Kabeldurchführungen
5. Aufbringen von Enke Universal – Voranstrich 933
6. Aufbringen von Enkryl weiß und Einlegen von Enke – Polyflexvlies
7. Aufbringen des Deckstrichs mit Enkopur weiß

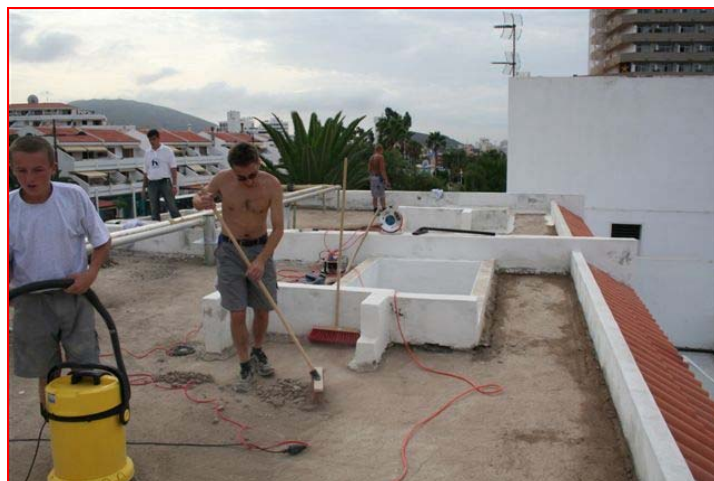
Gründliches Säubern der Dachfläche

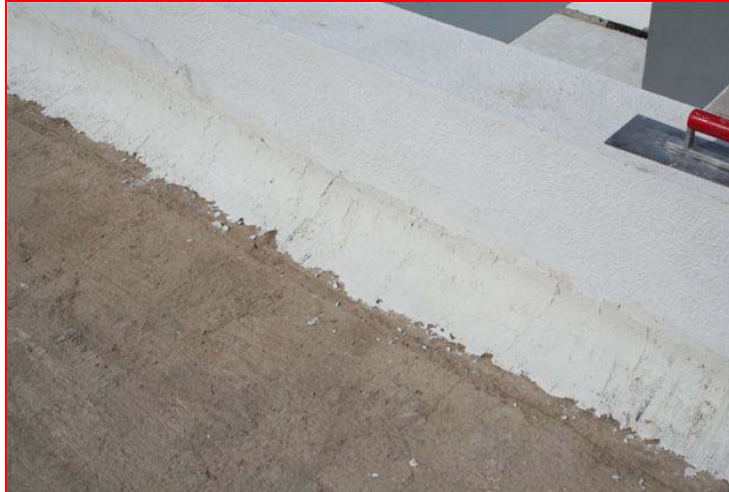
Reprofilieren der Brandmauern und Ausbrüche im Bereich der Dachfläche

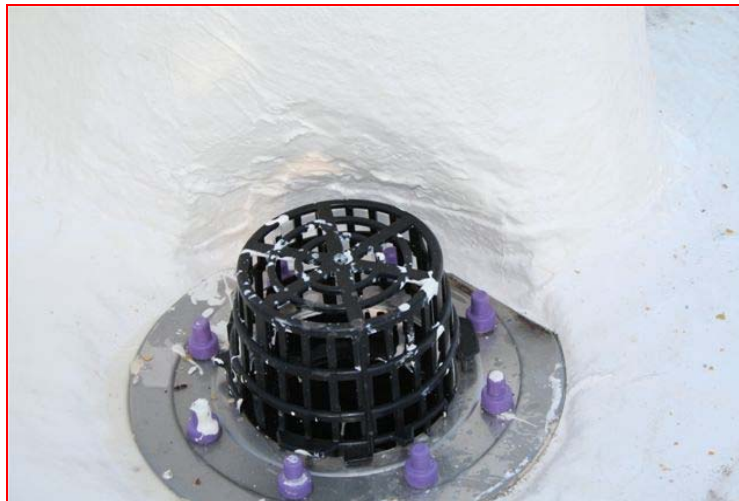
Erneuerung der defekten Dachgullys

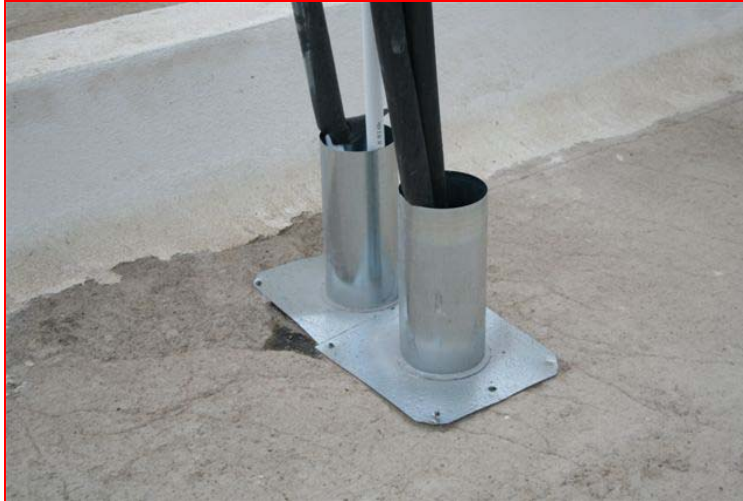
Erneuerung der Kabeldurchführungen

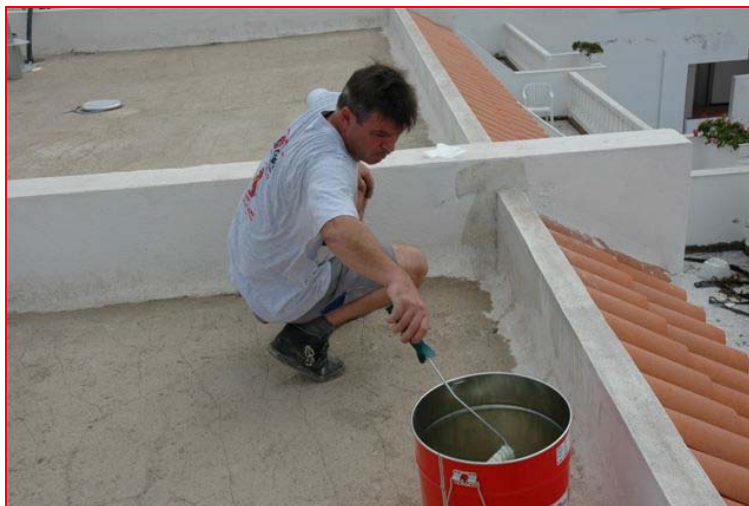
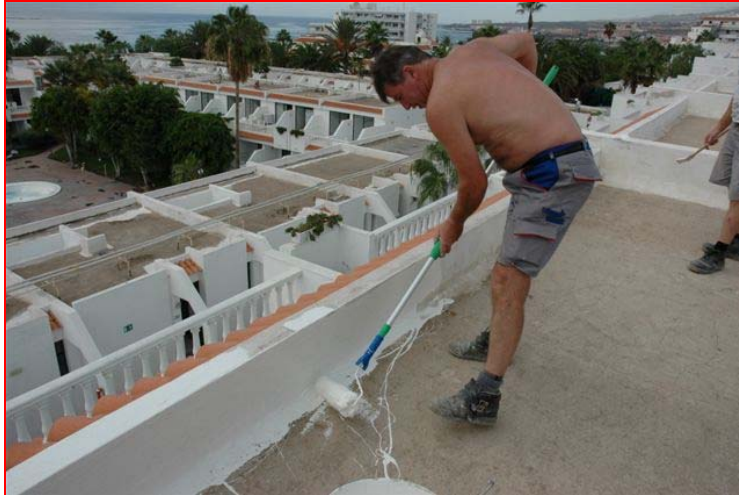
Aufbringen von Enke Universal – Voranstrich 933 bzw. Enkryl Voranstrich

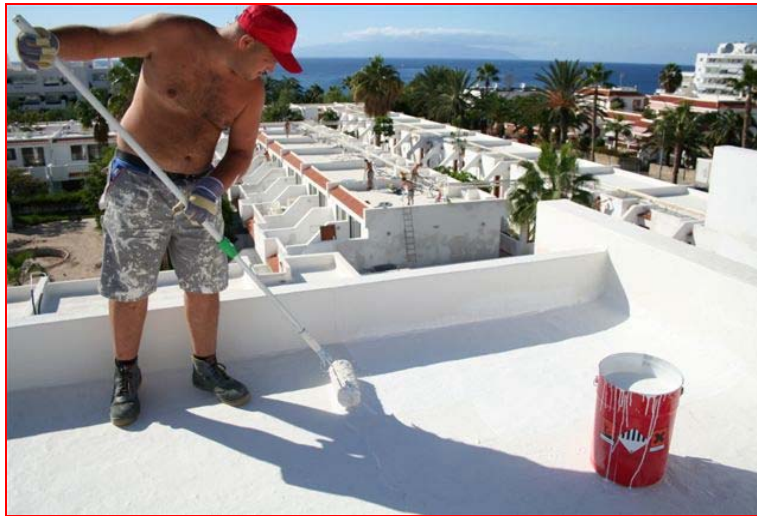
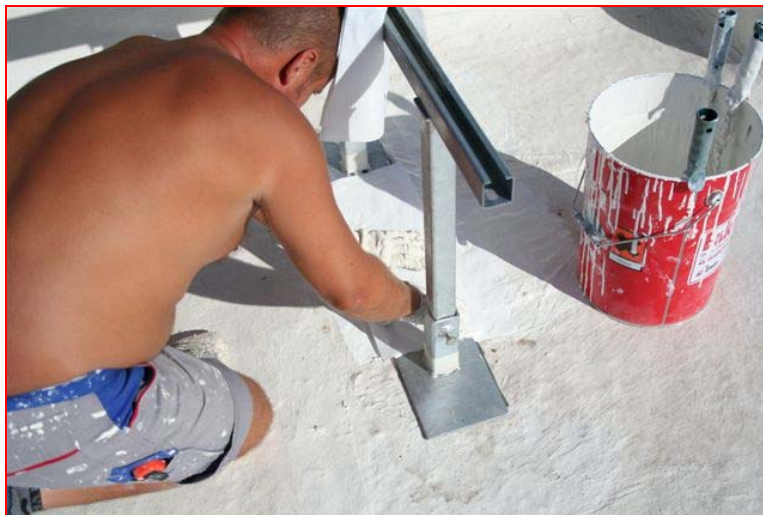
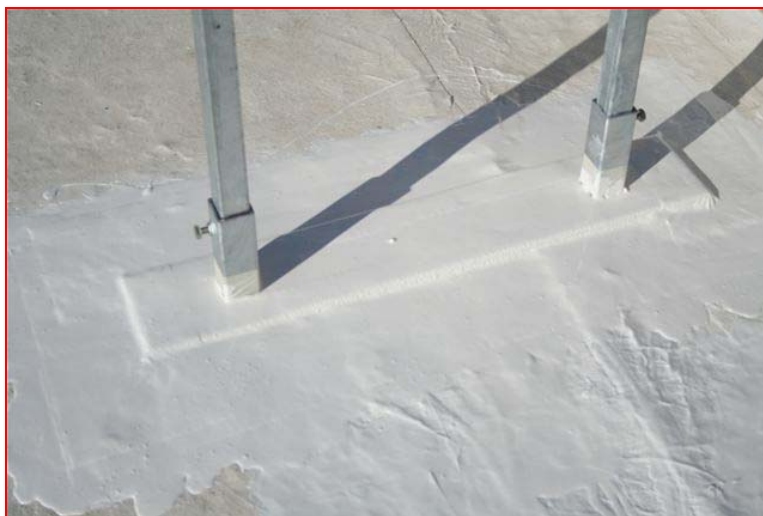
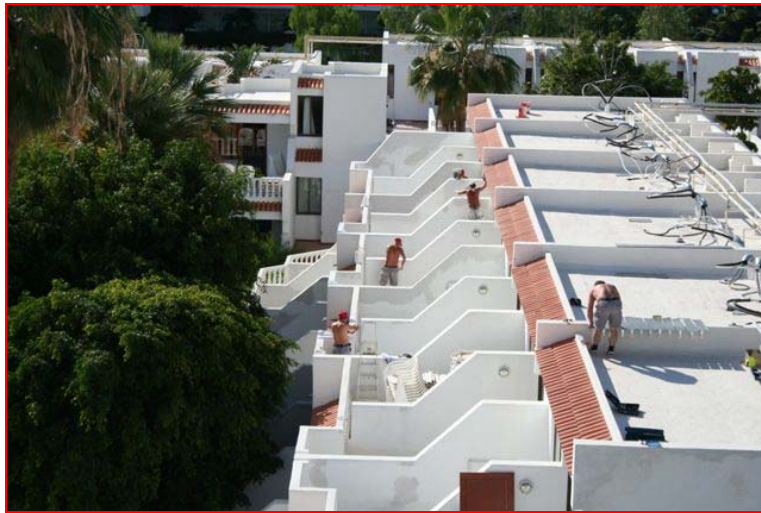
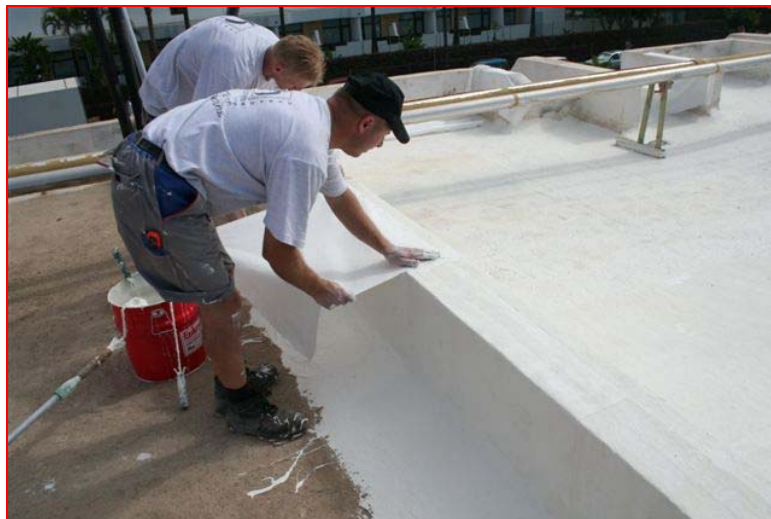
Aufbringen der eigentlichen Dachabdichtung aus Enkryl, Enke – Polyflexvlies und Enkopur mit der Lammfellrolle. Die Materialkombination aus Enkryl und Enkopur war notwendig, da alle Ausbrüche mit einem Schnellmörtel ausgebessert werden mussten. Da es sich bei Enkryl um ein wässriges System handelt, kann das Produkt auch auf abbindefeuchte Untergründe aufgebracht werden. Die abschließende Enkopurschicht darf jedoch erst nach vollständiger Austrocknung der Enkrylschicht aufgebracht werden. Abgedichtet wurden die Dachflächen, die Brandmauern und die Trennwände zwischen den Balkonen.
